# **VARSAVAARAN TUULIVOIMAHANKE KASVILLISUUS- JA LUONTOTYYPPISELVITYS**

Projekti **Varsavaaran tuulivoimahanke**  
Projekti nro **1510064982**  
Vastaanottaja **Prokon Wind Energy Finland Oy**  
Asiakirjatyyppi **Luontoselvitysraportti**  
Versio **1**  
Päivämäärä **11.11.2022**  
Laatija **Linda Uusihakala**  
Tarkastaja **Saara Vauramo**  
Kansikuva **Mäntykangasta Heiluanmäellä 3.8.2022.**

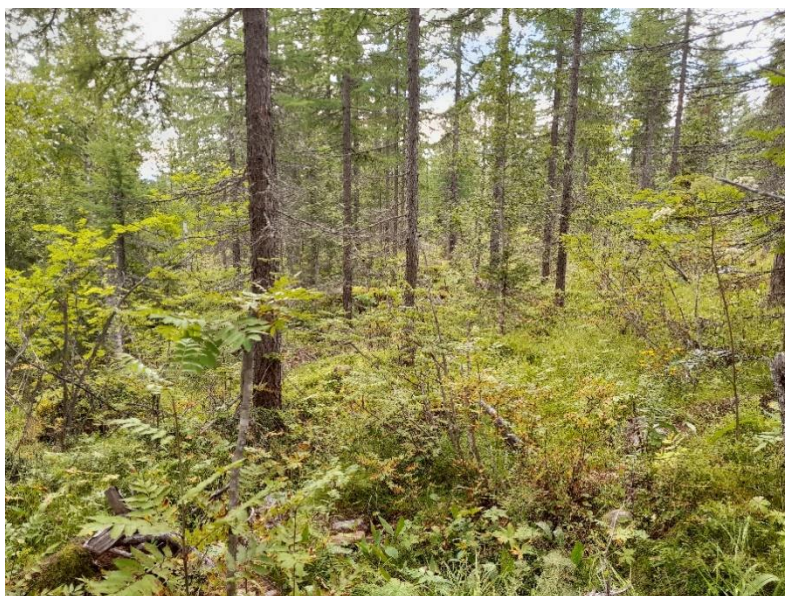
Kuva 4-1. Voimalapaikka VV01.

Voimalapaikka sijoittuu metsäkurjenpolvi-käenkaali-mustikkatyypin lehtomaiselle kankaalle (GOMT) lehtikuusen varttuneeseen kasvatusmetsikköön. Valtapuuna on lehtikuusi, ja sekapuina kasvaa koivua ja kuusta. Pensaskerroksessa kasvaa pihlajaa. Kenttäkerroksessa mustikka muodostaa harvan varpupeitteen, jonka lisäksi kenttäkerroksen kasvillisuuteen kuuluvat mm. metsälauha, metsätähti, metsämitikka, kielo, metsäkurjenpolvi, ja kultapiisku. Pohjakeros koostuu pääosin seinäsammalesta.

Vanhalla voimalapaikalla VV01 esiintyi myös rauhoitettu **valkolehdokki**.

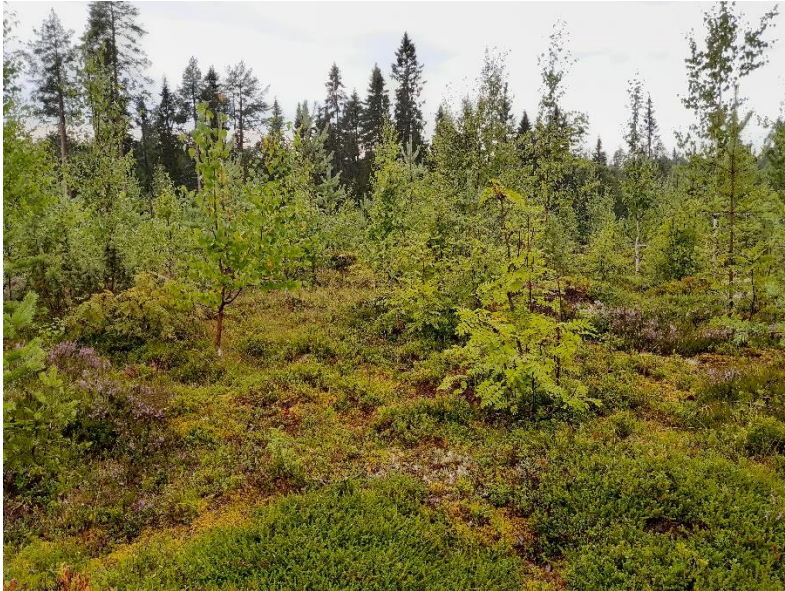
Kuva 4-2. Voimalapaikka VV02.

Voimalapaikka sijoittuu variksenmarja-puolukkatyypin kuivahkolle kankaalle (EVT) mäntytaimikkoon. Männyn lisäksi taimikossa kasvaa koivua, pihlajaa ja katajaa. Varpupeitteen

muodostavat pääosin variksenmarja ja puolukka, joiden lisäksi kasvaa kanervaa, mustikkaa ja juolukkaa. Näiden lisäksi kenttäkerroksen kasvillisuuteen kuuluvat m.m. kangasmaitikka ja metsälauha. Pohjakerros koostuu pääosin seinäsammalesta, jonka lisäksi kasvaa harvakseltaan poronjäkäliä.

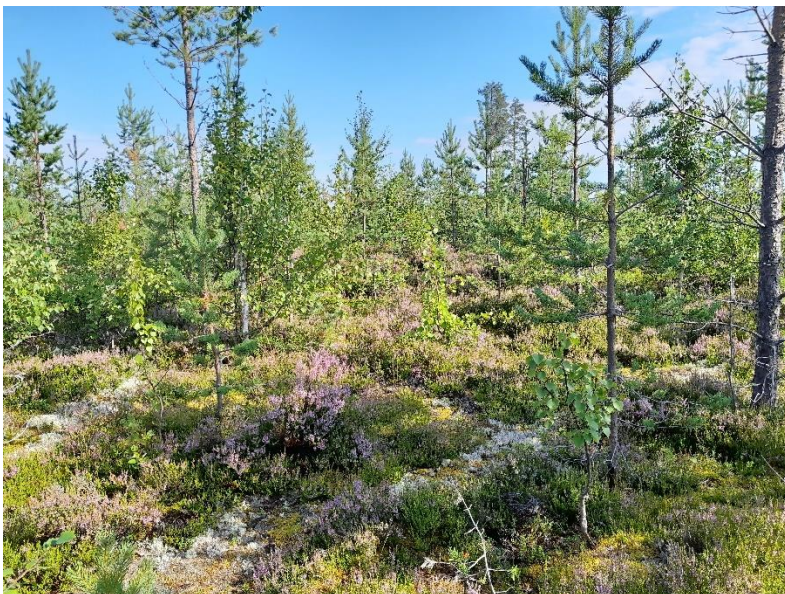
Kuva 4-3. Voimalapaikka VV03.

Voimalapaikka sijoittuu variksenmarja-puolukkatyyppin kuivahkolle kankaalle (EVT) mäntytaimikkoon. Männyn lisäksi taimikossa kasvaa harvakseltaan koivua ja haapaa. Kanerva on valtavarpu, jonka lisäksi tavataan puolukkaa ja variksenmarjaa. Näiden lisäksi kenttäkerrokseen kuuluvat metsälauha, kevätpiippo, maitohorsma, kultapiisku ja oravanmarja. Pohjakerros koostuu pääosin seinäsammalesta, jonka lisäksi kasvaa harvakseltaan poronjäkäliä.

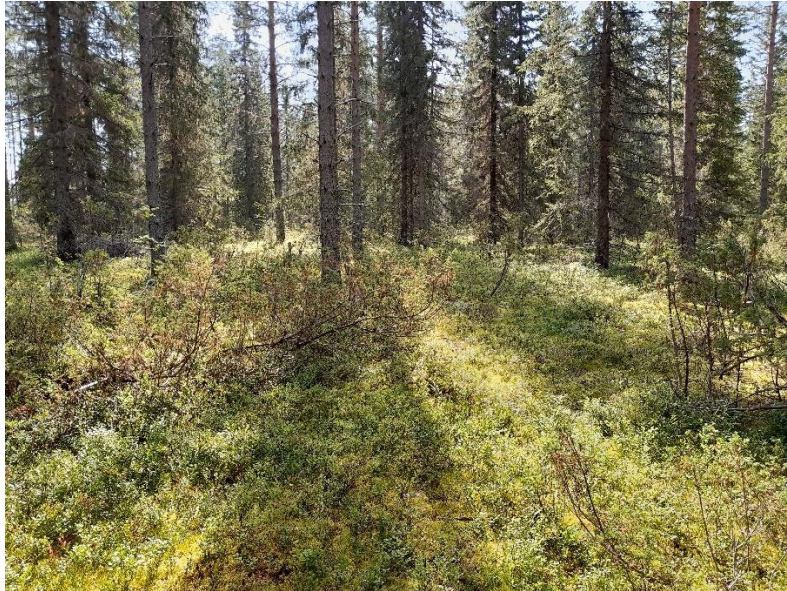
**Kuva 4-4. Voimalapaikka VV04.**

Voimalapaikka sijoittuu metsälauha-mustikkatyypin tuoreelle kankaalle (DeMT). Valtapuina ovat mänty ja kuusi, ja pensaskerroksessa kasvaa katajaa. Valtavarpu on mustikka, jonka lisäksi kenttäkerroksen kasvillisuuteen kuuluvat mm. metsälauha, kultapiisku, oravanmarja, kangasmaitikka ja maitohorsma. Pohjakerros koostuu pääosin seinäsammalesta.

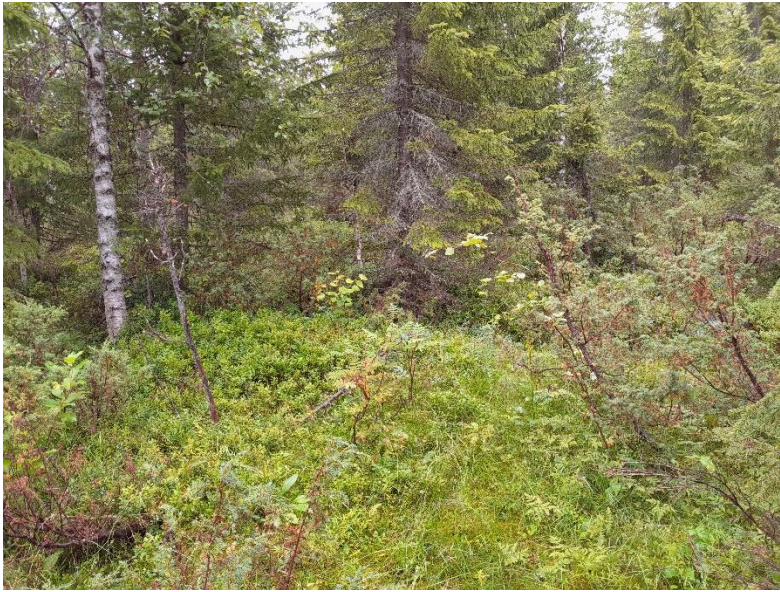
Kuva 4-5. Voimalapaikka VV05.

Voimalapaikka sijoittuu metsälauha-mustikkatyypin tuoreen kankaan (DeMT) ja metsäimarre-mustikkatyypin lehtomaisen kankaan (DMT) vaihettumisvyöhykkeelle. Valtapuuna on kuusi ja sekapuuna mänty ja koivu. Pensaskerroksessa kasvaa katajaa, pihlajaa, koivua ja raitaa. Varvut peittävät noin puolet kenttäkerroksesta, ja valtavarvun mustikan lisäksi esiintyy harvakseltaan myös puolukkaa, juolukkaa ja variksenmarjaa. Loput kenttäkerroksen kasvillisuudesta muodostuu ruohoista, joihin kuuluvat mm. metsäkastikka, metsämitikka, metsäimarre, oravanmarja, vanamo, metsäkurjenpolvi, ja pohjansinivalvatti.

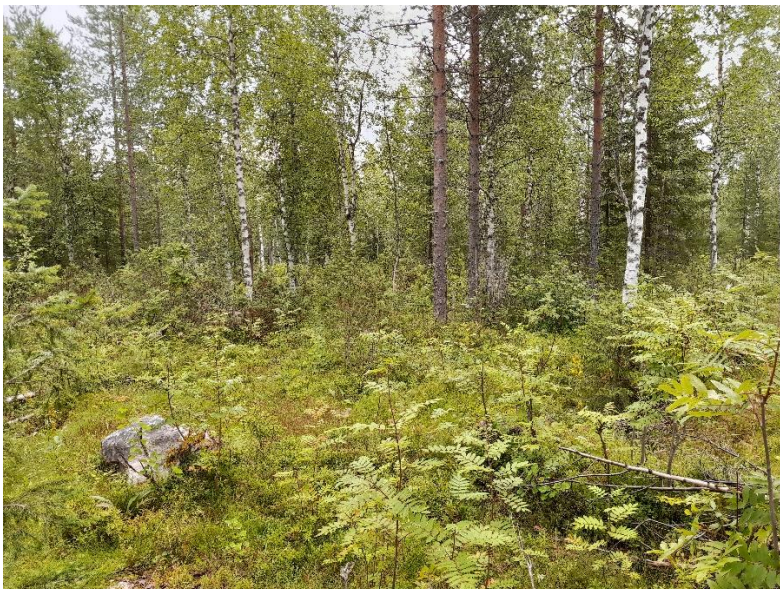
Kuva 4-6. Voimalapaikka VV06.

Voimalapaikka sijoittuu metsälauha-mustikkatyypin tuoreelle kankaalle (DeMT). Valtapuu on mänty ja sekapuina kuusi ja koivu. Pensaskerroksessa kasvaa katajaa, pihlajaa ja koivua. Valtavarpu on mustikka, jonka lisäksi esiintyy puolukkaa ja kanervaa. Näiden lisäksi kenttäkerroksen kasvillisuuteen kuuluvat mm. metsälauha, kultapiisku, kangasmaitikka, oravanmarja, metsätähti ja maitohorsma. Pohjakerros koostuu pääosin seinäsammalesta.

Vanhalla voimalapaikalla VV06 esiintyi myös rauhoitettu **valkolehdokki**.

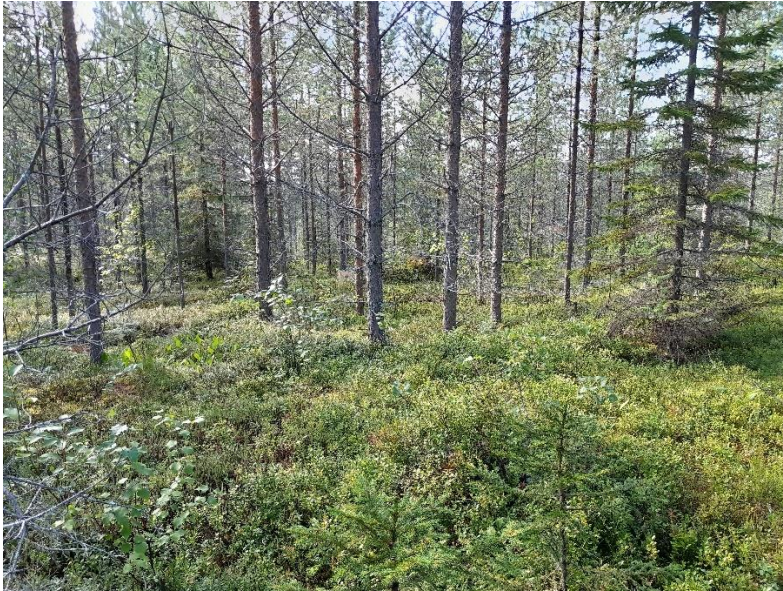
Kuva 4-7. Voimalapaikka VV07.

Voimalapaikka sijoittuu puolukka-mustikkatyypin tuoreelle kankaalle (VMT) kasvatusmännikköön. Pensaskerroksessa kasvaa kuusta, koivua, raitaa ja haapaa. Varpupeite koostuu pääosin

mustikasta ja puolukasta, joiden lisäksi tavataan variksenmarjaa ja kanervaa. Näiden lisäksi kenttäkerroksen kasvillisuuteen kuuluvat mm. metsälauha, kielo, oravanmarja, maitohorsma, ja kultapiisku. Pohjakerros muodostuu mm. seinäsammalesta, kynsisammalista sekä karhunsammalista.

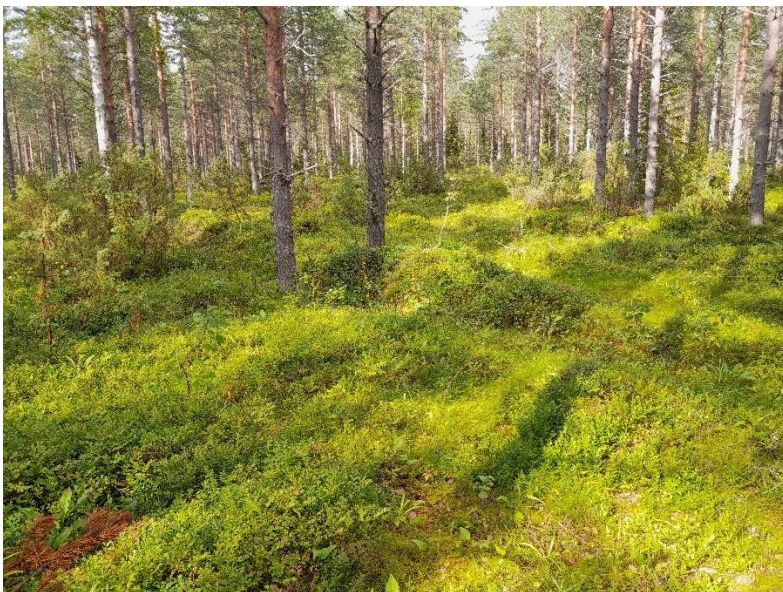
Kuva 4-8. Voimalapaikka VV08.

Voimalapaikka sijoittuu puolukka-mustikkatyypin tuoreelle kankaalle (VMT). Valtapuu on mänty, ja sekapuuna kasvaa harvakseltaan koivua. Pensaskerroksessa kasvaa katajaa, koivua, kuusta ja haapaa. Varpupeite koostuu pääosin mustikasta ja puolukasta, joiden lisäksi tavataan kanervaa. Näiden lisäksi kenttäkerroksen kasvillisuuteen kuuluvat mm. metsälauha, oravanmarja, maitohorsma, metsätähti ja kultapiisku. Pohjakerros muodostuu mm. seinäsammalesta, kynsisammalista sekä karhunsammalista.

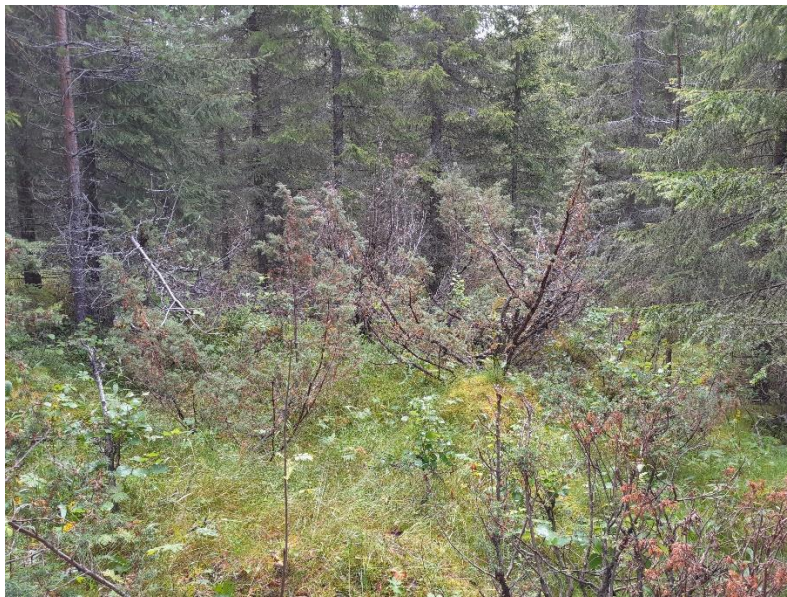
Kuva 4-9. Voimalapaikka VV09.

Voimalapaikka sijoittuu metsälauha-mustikkatyyppin tuoreelle kankaalle (DeMT). Valtapuu on kuusi ja sekapuina mänty ja koivu. Pensaskerroksessa kasvaa katajaa, pihlajaa, haapaa, raitaa ja koivua. Mustikka muodostaa epätasaisen varpupeitteen, jonka lisäksi kenttäkerroksen kasvillisuuteen kuuluvat mm. metsälauha, kultapiisku, metsämitikka, vanamo ja metsäkurjenpolvi. Pohjakerros koostuu pääosin seinäsammalesta. Noin 20 metriä alamäkeen eli kaakkoon päin metsä muuttuu lehtomaiseksi (mm. korpi-imarre, metsäimarre, isoalvejuuri, pohjansinivalvatti).

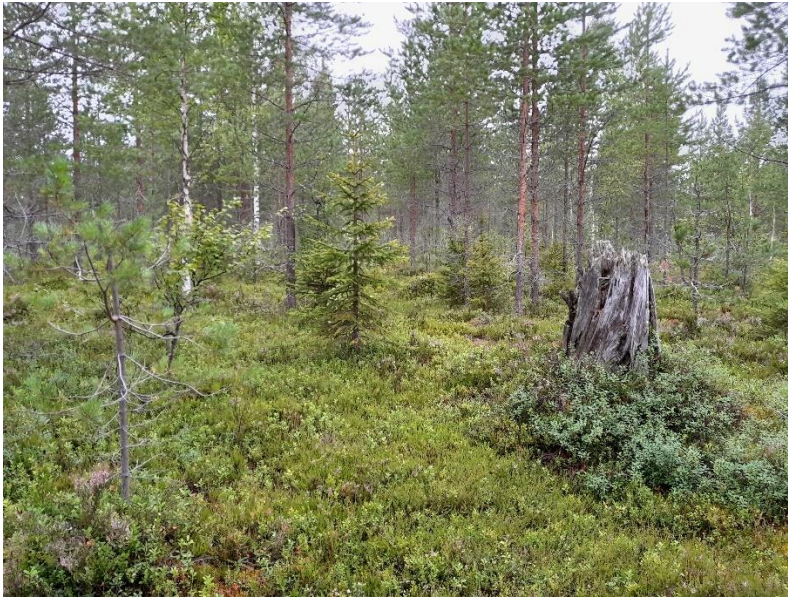
Kuva 4-10. Voimalapaikka VV10.

Voimalapaikka sijoittuu variksenmarja-puolukkatyyppin kuivahkolle kankaalle (EVT) kasvatusmännikköön. Männyn lisäksi kasvaa sekapuuna koivua. Kanerva, puolukka ja variksenmarja muodostavat varpupeitteen. Näiden lisäksi kenttäkerroksen kasvillisuuteen kuuluvat mm. metsälauha, kevätpiippo ja kangasmitikka. Pohjakerros koostuu pääosin seinäsammalesta, jonka lisäksi kasvaa harvakseltaan poronjäkäliä. Metsäkuviolla on muutamia kookkaita vanhoja kantoja, joissa on merkkejä metsäpalosta.

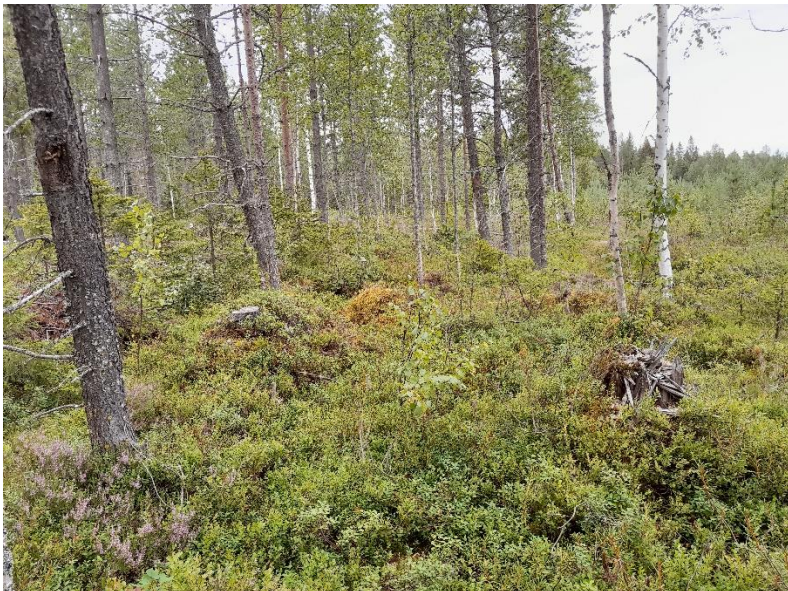
Kuva 4-11. Voimalapaikka VV11.

Voimalapaikka sijoittuu ojitetulle puolukkaturvekankaalle (Ptkg) kontortamäntyä kasvavaan kasvatusmetsikköön, nuoren mäntytaimikon reunalle. Kontortamännyn lisäksi puustossa on tavallista mäntyä. Pensaskerroksessa on koivua, pihlajaa, kuusta ja katajaa. Tiivis varpukerros koostuu juolukasta, puolukasta, mustikasta, suopursusta, kanervasta ja variksenmarjasta, joiden lisäksi kasvaa harvakseltaan metsälauhaa. Pohjakerroksessa vaihtelevat seinäsammal, karhunsammalet ja rahkasammalet.

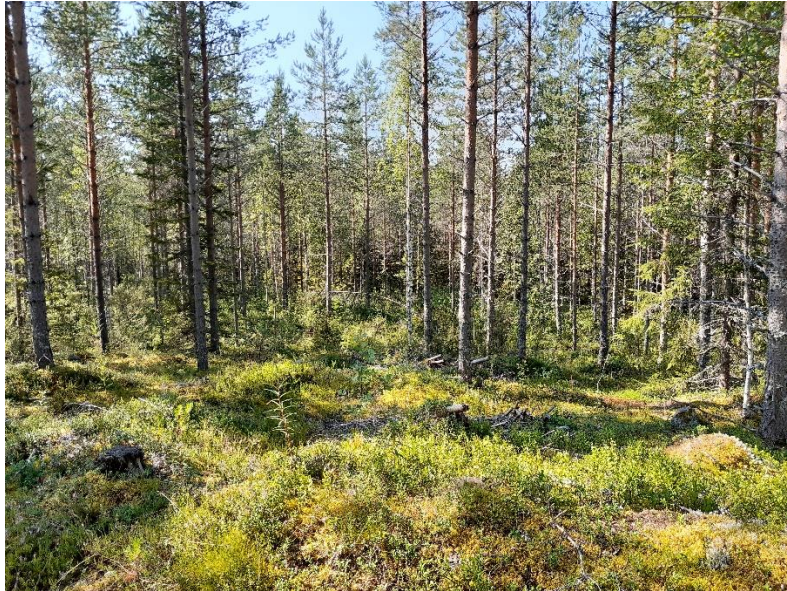
Kuva 4-12. Voimalapaikka VV12.

Voimalapaikka sijoittuu puolukka-mustikkatyypin tuoreelle kankaalle (VMT) varttuneeseen kasvatusmännikköön. Sekapuina kasvaa kuusta ja koivua. Pensaskerroksessa kasvaa katajaa,

pihlajaa, koivua, raitaa ja haapaa. Varpupeite koostuu pääosin mustikasta ja puolukasta, joiden lisäksi tavataan kanervaa. Näiden lisäksi kenttäkerroksen kasvillisuuteen kuuluvat mm. metsälauha, maitohorsma ja kultapiisku. Pohjakerros muodostuu mm. seinäsammalesta, kynsisammalista sekä karhunsammalista, ja kuivilla kohdilla tavataan harvakseltaan myös poronjäkäliä.

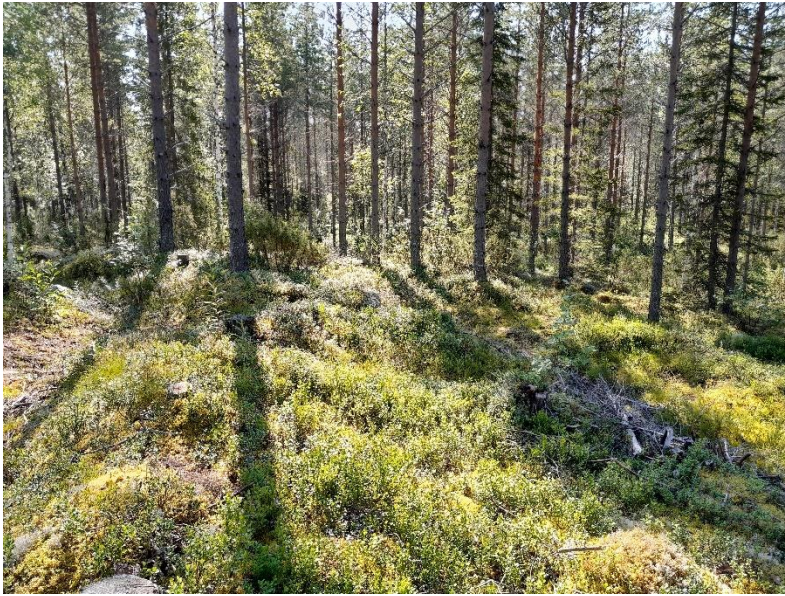
Kuva 4-13. Voimalapaikka VV13.

Voimalapaikka sijoittuu puolukka-mustikkatyypin tuoreelle kankaalle (VMT) varttuneeseen kasvatusmännikköön. Sekapuina kasvaa kuusta ja koivua. Pensaskerroksessa kasvaa katajaa, pihlajaa, koivua ja haapaa. Varpupeite koostuu pääosin mustikasta ja puolukasta, joiden lisäksi tavataan harvakseltaan kanervaa. Näiden lisäksi kenttäkerroksen kasvillisuuteen kuuluvat mm. metsälauha, maitohorsma ja kultapiisku. Pohjakerros muodostuu mm. seinäsammalesta, kynsisammalista sekä karhunsammalista.

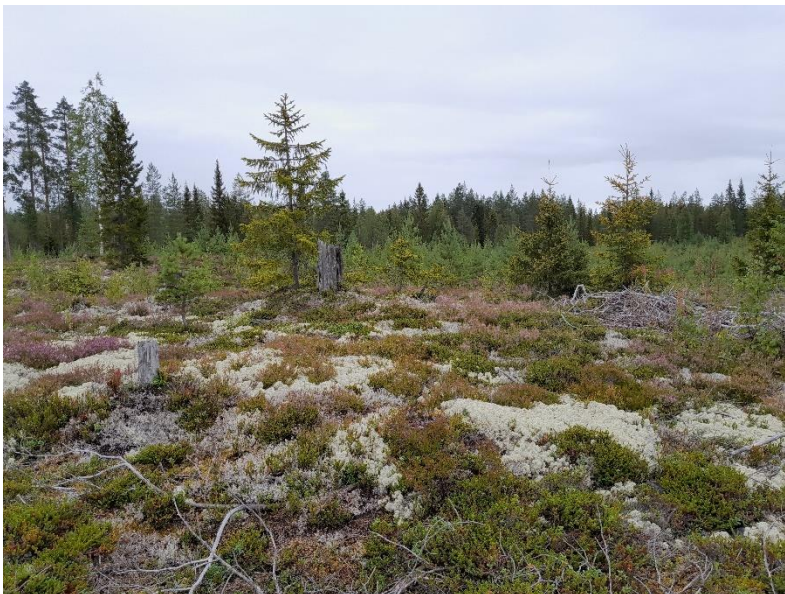
Kuva 4-14. Voimalapaikka VV14.

Voimalapaikka sijoittuu variksenmarja-kanervatyypin kuivalle kankaalle (ECT) siemenpuuhakkuulle. Männyn lisäksi aukealle on jätetty muutamia kuusia ja koivuja. Kanerva ja variksenmarja muodostavat laikuittaisen varpupeitteen, eikä kenttäkerroksessa ole niiden lisäksi muuta kasvillisuutta. Pohjakerros koostuu pääosin poronjäkälistä, seinäsammalesta ja hirvenjäkälistä.

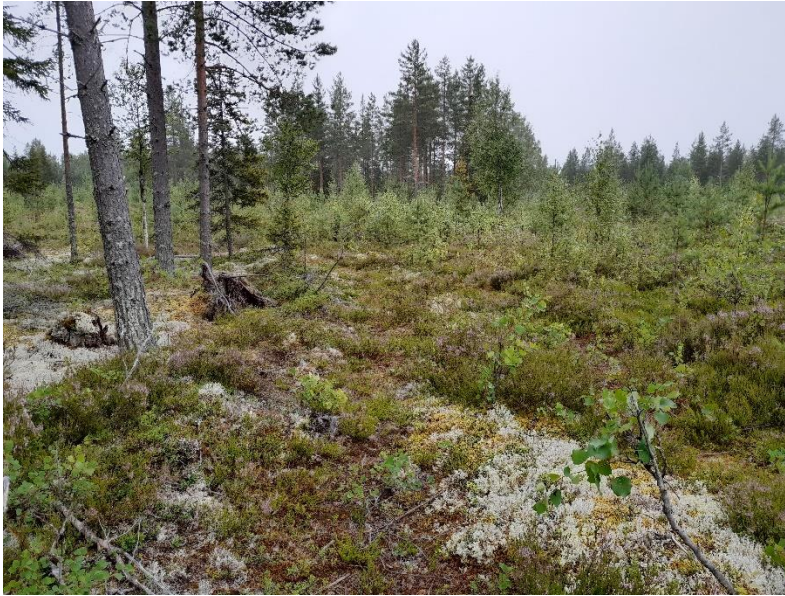
Kuva 4-15. Voimalapaikka VV15.

Voimalapaikka sijoittuu variksenmarja-kanervatyypin kuivalle kankaalle (ECT) mäntytaimikkoon. Männyn lisäksi taimikossa kasvaa kuusta ja koivua. Kanerva ja variksenmarja muodostavat laikuittaisen varpupeitteen, joiden lisäksi kenttäkerroksessa kasvaa harvakseltaan metsälauhaa. Pohjakerros koostuu pääosin poronjäkälistä ja seinäsammalesta.

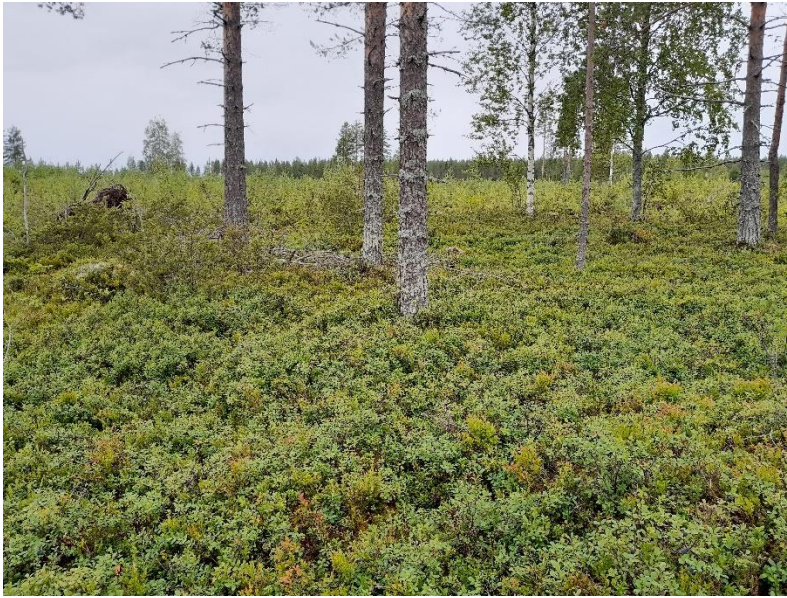
Kuva 4-16. Voimalapaikka VV16.

Voimalapaikka sijoittuu puolukka-mustikkatyypin tuoreelle kankaalle (VMT) osin varttuneelle männikkölaikulle ja osin mäntytaimikkoon. Männyn lisäksi taimikossa ja metsikössä kasvaa kuusta ja koivua, ja pensaskerroksessa kasvaa katajaa. Tiivis varpupeite koostuu pääosin mustikasta, juolukasta ja puolukasta, joiden lisäksi tavataan variksenmarjaa ja kanervaa ja harvakseltaan metsälauhaa. Pohjakerros muodostuu mm. seinäsammalesta, kynsisammalista sekä karhunsammalista, ja kosteilla painanteilla esiintyy rahkasammalia.

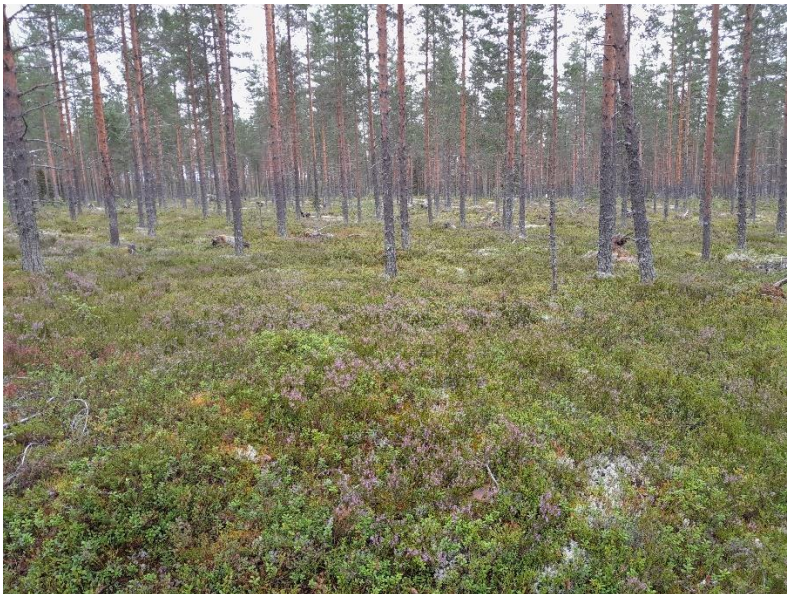
Kuva 4-17. Voimalapaikka VV17.

Voimalapaikka sijoittuu variksenmarja-kanervatyypin kuivalle kankaalle (ECT). Puusto koostuu yksinomaan männystä, ja hyvin harvassa pensaskerroksessa kasvaa haapaa ja koivua. Kanerva, mustikka, puolukka ja variksenmarja muodostavat varpupeitteen, joiden lisäksi kenttäkerroksessa ei ole muuta kasvillisuutta. Pohjakerros koostuu pääosin seinäsammalesta ja poronjäkälästä.

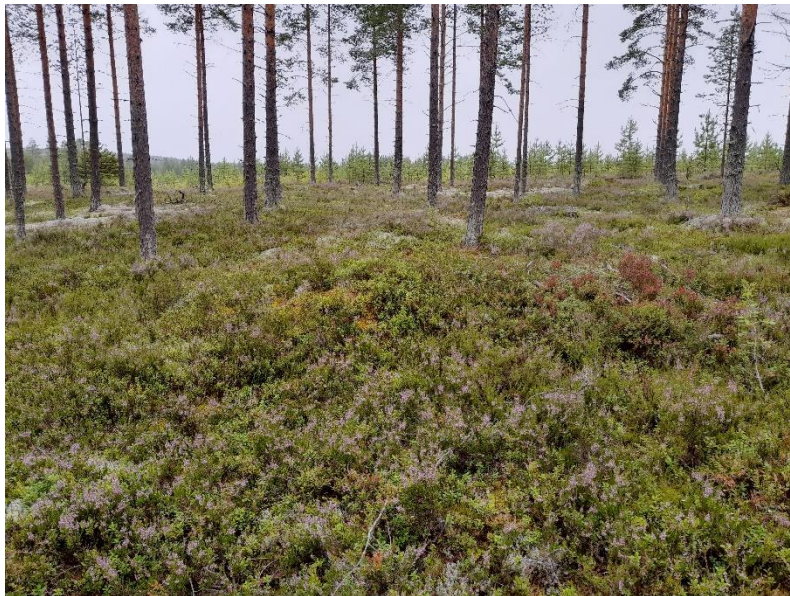
Kuva 4-18. Voimalapaikka VV18.

Voimalapaikka sijoittuu variksenmarja-kanervatyypin kuivalle kankaalle (ECT). Puusto koostuu yksinomaan männystä, ja pensaskerros on yksittäisiä koivuntaimia lukuun ottamatta olematon.

Kanerva, mustikka, puolukka ja variksenmarja muodostavat varpupeitteen, joiden lisäksi kenttäkerroksessa ei ole muuta kasvillisuutta. Pohjakerros koostuu pääosin seinäsammalesta ja poronjäkälistä. Kuivimmilla pienillä laikuilla on paikoin runsaastikin poron- ja hirvenjäkäliä, mutta karukkokankaan kriteerit eivät täyty. Metsäkuvio rajoittuu mäntytaimikkoon.

Vanha voimalapaikka sijoittui mustikkatyypin tuoreelle kankaalle (p.MT), ja sen välittömään läheisyyteen sijoittui metsäkortekorven (EN) piirteitä vastaava kuvio, jota on kuvailtu tarkemmin tämän raportin osiossa 4.3.

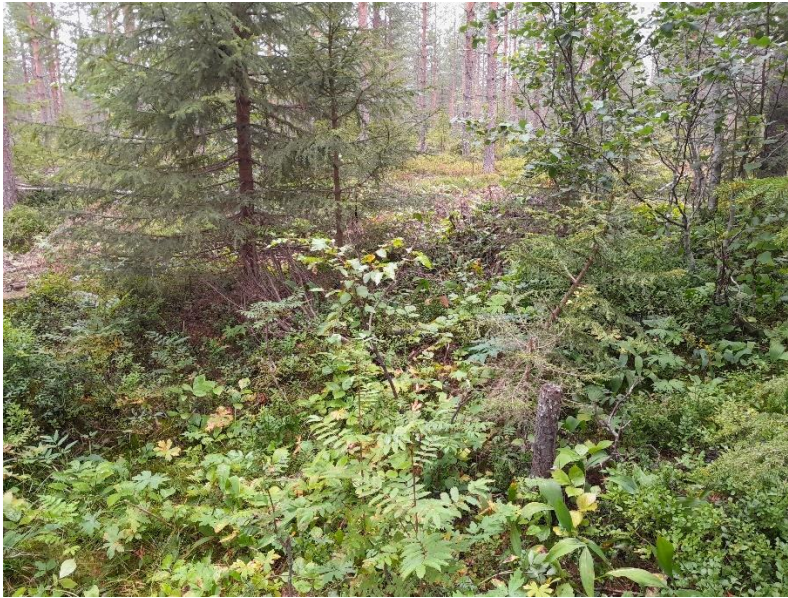
Kuva 4-19. Voimalapaikka VV19.

Voimalapaikka sijoittuu puolukka-mustikkatyypin tuoreelle kankaalle (VMT) rehevähkölle laikulle, jolla valtapuu on kuusi ja pensaskerroksessa harmaaleppää, pihlajaa, katajaa ja koivua. Mustikka on valtavarpu, jonka lisäksi tavataan puolukkaa. Näiden lisäksi kenttäkerroksen kasvillisuuteen kuuluvat mm. metsäkurjenpolvi, kielo, lillukka, kultapiisku, karhunputki ja metsäkastikka. Pohjakerros koostuu metsäkerrossammalesta ja seinäsammalesta. Laikkua ympäröi puolukka-mustikkatyypin mäntykangas, jolla kenttäkerroksen kasvillisuus on varpuja lukuun ottamatta hyvin niukkaa.

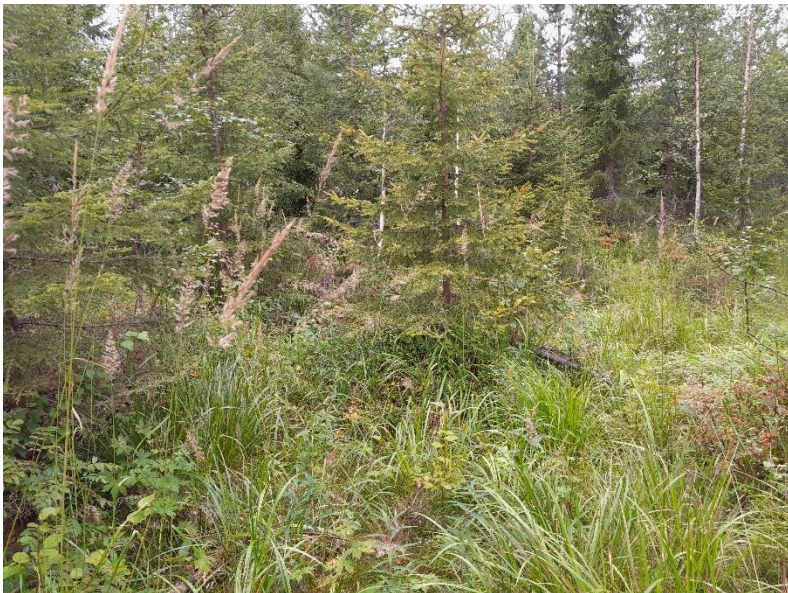
Kuva 4-20. Voimalapaikka VV20.

Voimalapaikka sijoittuu puolukka-mustikkatyypin tuoreelle kankaalle (VMT) varttuneeseen kuusta ja mäntyä kasvavaan taimikkoon. Näiden lisäksi kasvaa koivua, haapaa, pihlajaa ja katajaa. Mustikka ja puolukka muodostavat harvan varpupeitteen, jonka lisäksi kenttäkerroksen kasvillisuuteen kuuluvat mm. metsäkastikka runsaana, kultapiisku, metsälauha, metsämitikka, metsäkurjenpolvi, oravanmarja, metsätähti, maitohorsma ja lillukka. Pohjakerros koostuu pääosin seinäsammalesta.

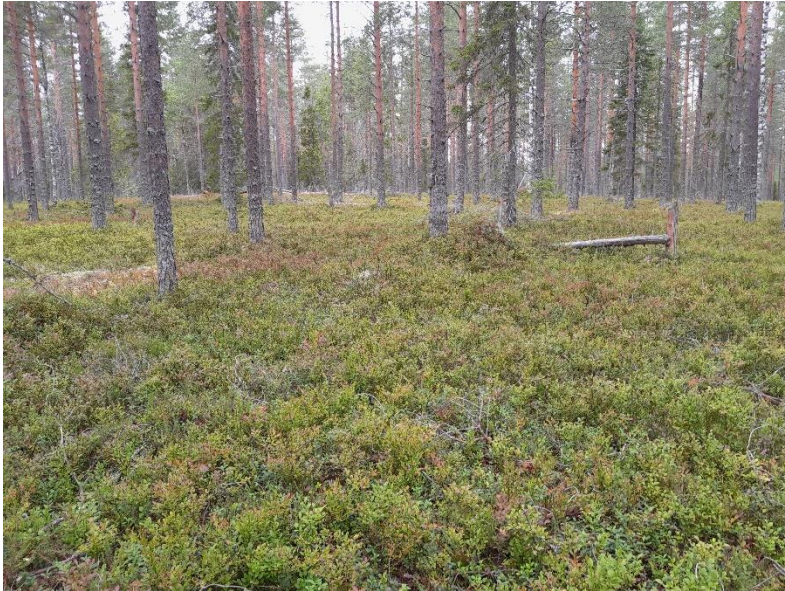
Kuva 4-21. Voimalapaikka VV21.

Voimalapaikka sijoittuu puolukka-mustikkatyypin tuoreelle kankaalle (VMT). Valtapuuna on mänty, ja sekapuina kuusi ja koivu. Pensaskerrosta ei ole. Mustikka on valtavarpu, jonka lisäksi tiiviissä varpupeitteessä on puolukkaa ja vähemmässä määrin variksenmarjaa ja kanervaa. Varpuja lukuun ottamatta kenttäkerroksessa ei ole muuta kasvillisuutta. Pohjakerros koostuu pääosin seinäsammalesta.

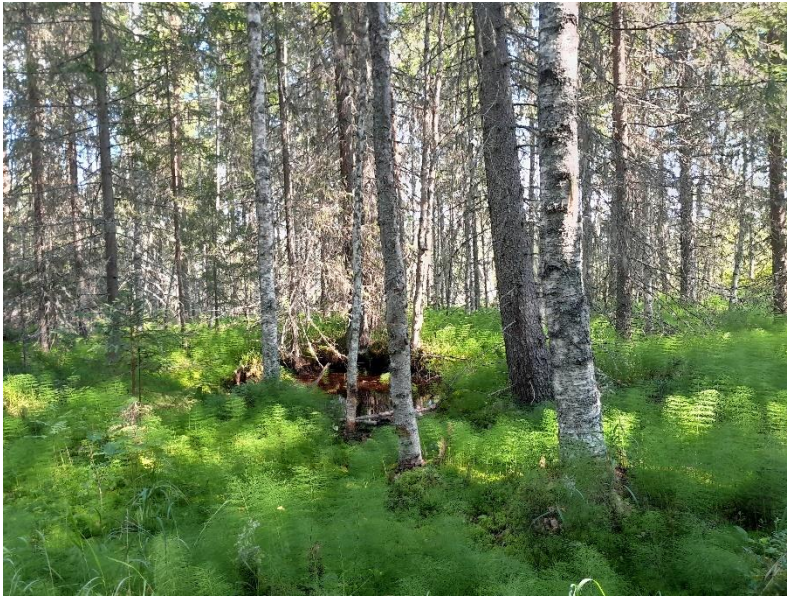
Kuvio eroaa selkeästi ympäröivästä luontotyyppistä. Valtapuuna on kuusi ja sekapuuna koivua. Luonnontilaisuuden kaltaisuutta ilmentävät erirakenteinen puusto ja muutamat järeätköt kuuset. Kenttäkerroksen selkeä valtalaji metsäkorte muodostaa yhtenäisen kasvuston, jonka lisäksi mättäillä kasvaa harvakseltaan mm. mustikkaa, puolukkaa, ja oravanmarjaa. Pohjakerroksessa hallitsee korpirahkasammal (Kuva 4-23).

Metsäkortekorpi kuuluu Metsälain 10 §:n mukaisiin erityisen tärkeisiin elinympäristöihin. Tämä kohde ei ole virallisesti listattu metsälakikohteeksi, mutta vastaa sitä piirteiltään.

Kuva 4-23. Metsäkortekorpi vanhan voimalapaikan VV18 välittömässä läheisyydessä.

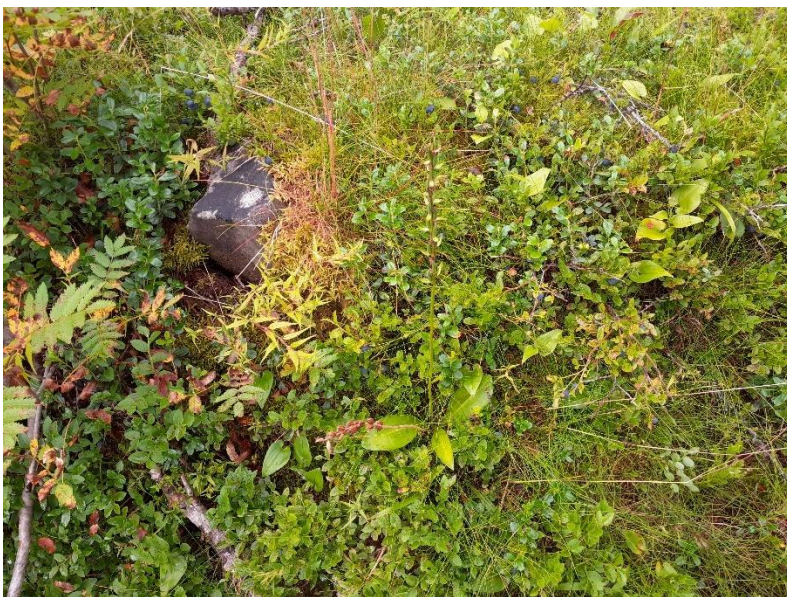
Valkolehdokki on tuoreiden ja lehtomaisten kankaiden kämmekkäkasvi. Valkolehdokki on Suomessa yleinen, mutta rauhoitettu koko maassa, sillä se on alueellisesti uhanalainen pohjoisboreaalisen vyöhykkeen Koillismaalla. Rauhoitetun kasvin tai sen osan poimiminen, kerääminen, irtileikkaaminen, juurineen ottaminen tai hävittäminen on kielletty. Valkolehdokkia esiintyi vanhoilla voimalapaikoilla VV01 ja VV06 sekä Heiluanmäellä. Esiintymät koostuivat vain noin 1-4 yksilöstä. Lopullisessa suunnitelmassa voimalapaikat eivät sijoitu valkolehdokin esiintymille.

Kuva 4-24. Kuvan keskellä ohikukkinut valkolehdokki.

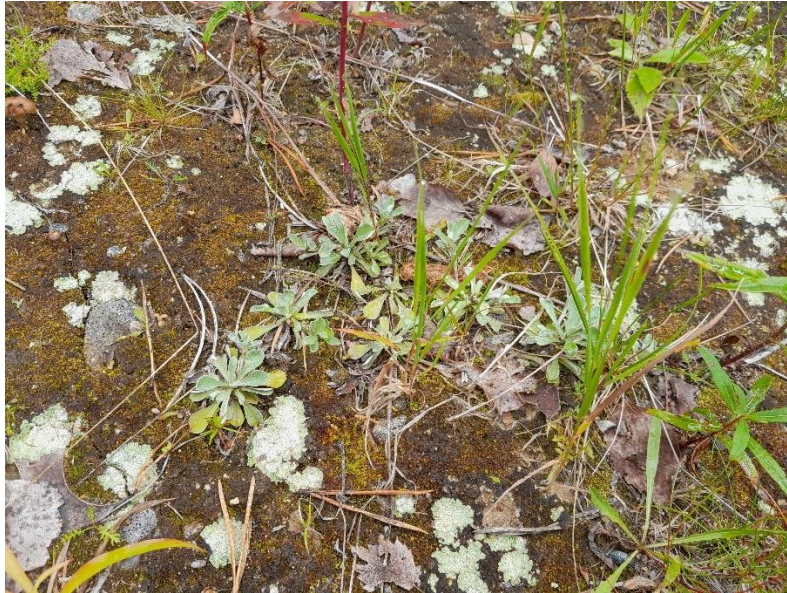
Ahokissankäpäle kasvaa kuivissa kangas- ja harjumetsissä, kuivilla niityillä, ahoilla ja muissa kuivissa elinympäristöissä. Laji on silmälläpidettävä ja vähentynyt Suomessa. Ahokissankäpäleä esiintyi suunnittelualueella teiden varsilla kahdella eri kohteella.

Kuva 4-25. Ahokissankäpäleä voimalapaikalle VV01 johtavan tien varrella.
